## INFORME DE AUDITORÍA AMBIENTAL

RE-GA-802-C85-  
20180503

#### **C/85: Bacheo en Ruta N°17, tramo: Empalme Ruta 18 - Gral. E. Martinez (300km000 y 349km500)**

Tipo de Auditoría: Cierre.

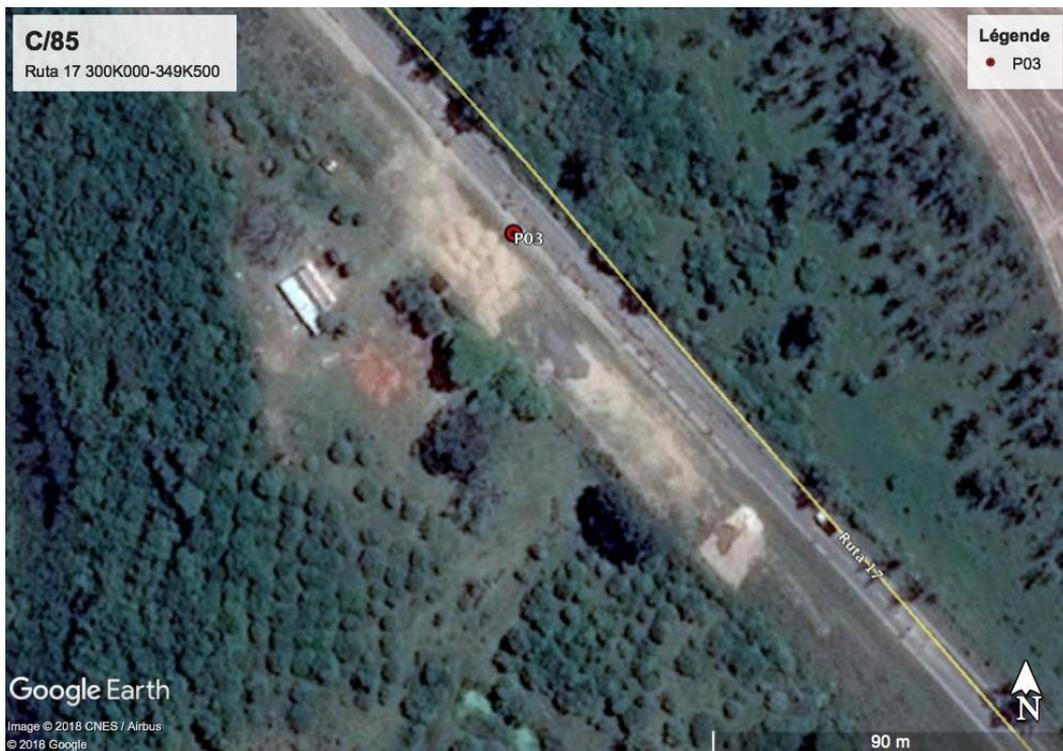
En la Ruta 17 la empresa hizo uso de de la faja pública para el acopio de material granular para ser utilizado en las reparaciones de la ruta.

Se registraron quejas de un vecino, dado que el acopio de material granular ubicado en la faja publica estaba frente a su casa. Dicho acopio se encontraba en la faja publica previamente a que el propietario se mudara a la vivienda en cuestión. El acopio impedía el vinculo visual entre la vivienda y la ruta. Según comentan los participantes de la auditoria, una vez finalizada la obra el material se utilizó, y la faja quedo liberada. Visitamos la zona y constatamos que efectivamente no hay material ubicado en el frente de la vivienda.

Ilustración 4 - Campamento provisorio: P03 en faja de Ruta 17.
