# Informe de Auditoría Ambiental

# R/22: Obras de rehabilitación de Ruta 7 Tramo Tala (79K500) - Casupá (110K500)"

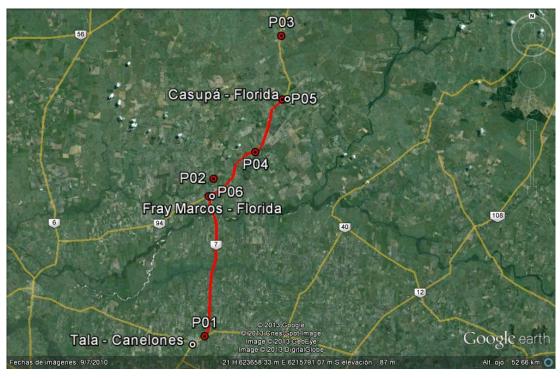
Ilustración 1: Tramo del contrato de sobre ruta 7 y puntos destacados

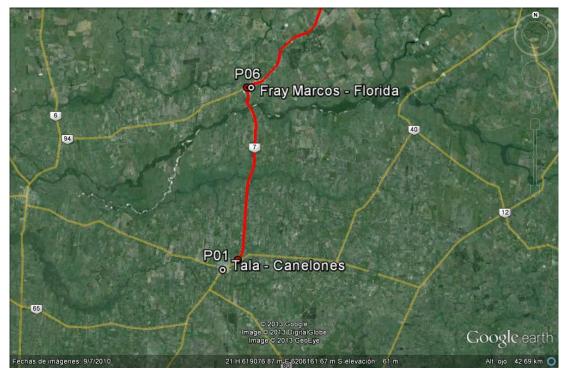
Ilustración 2: Primer tramo de la obra Tala - Fray Marcos y puntos destacados

El primer tramo de la rehabilitación comienza en el pueblo de Tala en la progresiva 79K500, y finaliza en la localidad de Fray Marcos en la progresiva 96K000, y los trabajos a realizar consisten en bacheo y recapado del pavimento existente.

En este tramo se encuentran los puentes ubicados sobre Ao. Vejigas en la progresiva 87K500 y río Santa Lucía en la progresiva 93K300; la ruta pasa próxima al poblado Bolívar a la altura de la progresiva 92K500.

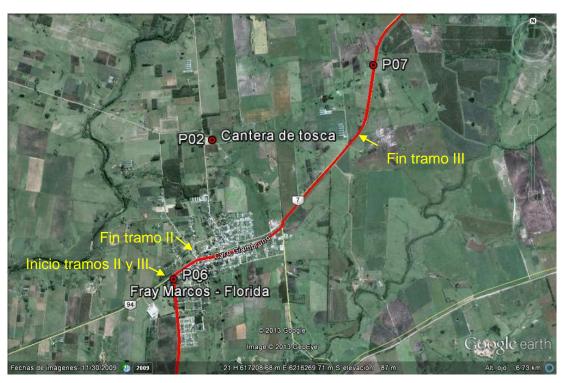
Ilustración 3: Segundo y tercer tramo de la obra. Empalme ruta 7 y ruta 94, cantera de tosca y puntos destacados

El segundo tramo corresponde a la remodelación del empalme con ruta 94 desde la progresiva 96K000, y la construcción de una ciclovía del lado norte, paralela a la ruta 94 desde el empalme con ruta 7 hasta la entrada al Estadio F. Maqueira a unos 550 m.

En el tercer tramo se realizará el acondicionamiento del tramo urbano entre el empalme de ruta 7 con ruta 94 en la progresiva 96K000 hasta la progresiva 97K750 en la localidad de Fray Marcos.

La cantera de tosca granítica, se ubica en el padrón Nº 83656, Fray Marcos, departamento de Florida y se accede por Ruta 7, progresiva 98K500, 500m al norte por un camino vecinal.

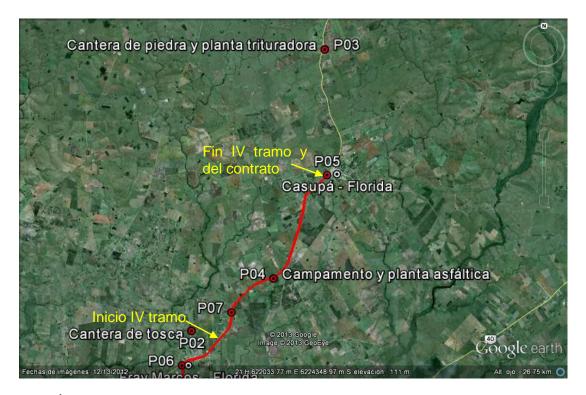
Ilustración 4: Último tramo del contrato. Ubicación del obrador y planta asfáltica, cantera de piedra, planta trituradora y puntos destacados.

El campamento, la planta asfáltica y los depósitos y acopios se encuentran ubicados en el padrón rural Nº 959 de la 4ta Sección. Judicial del departamento de Florida, ruta 7 en la progresiva 103K600 a (+).

Mientras que la cantera de piedra, se ubica en el padrón Nº 15044, Casupá, departamento de Florida, y se accede por Ruta 7, progresiva 118K500 a (-). La planta trituradora también se ubica
