AMPLIACION Y MODIFICACIÓN DE CONTRATO DE OBRA

- I) La Corporación Vial del Uruguay S.A. llamó a licitación para la realización de la obra M/56 “**Mantenimiento por Niveles de Servicio de las Rutas N° 13 y 39**”, habiéndose recibido las ofertas el día 11 de agosto de 2016. Luego de analizadas las ofertas presentadas a dicho llamado, por Resolución del Directorio de la Corporación Vial del Uruguay S.A resolvió el día 09 de noviembre de 2016 adjudicar los trabajos de referencia a la empresa HERNÁNDEZ Y GONZÁLEZ S.A. y suscribió contrato a esos efectos el día 19 de diciembre de 2016.

RESUMEN DE LAS OBRAS RUTA No 13.

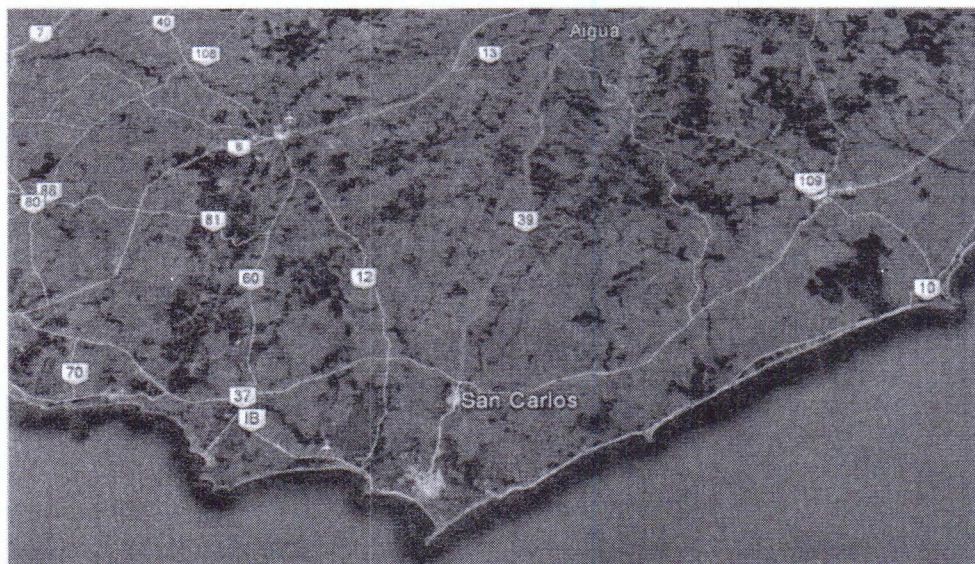
El tramo de Ruta 39 en estudio se localiza dentro del Departamento de Maldonado desde la progresiva 20K200 (Empalme con Ruta 9) y 89K800 (Intersección con Ruta 13) uniendo las localidades de San Carlos y Aiguá. Ubicado en zona de sierras, el trazado es sinuoso, con curvas de radio reducido y numerosos repechos.

El pavimento existente presenta un tratamiento bituminoso con tramos muy deteriorados, donde abundan los pozos y en menor medida baches de borde y sectores con reducción del ancho de rodadura.

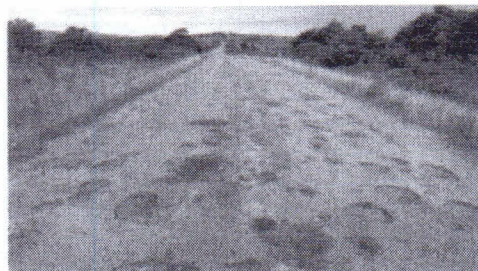
También producto de trabajos de mantenimiento anterior, se evidencian reparaciones con premezclado, y zonas donde se ejecutaron estabilizaciones con cemento portland en ambos bordes de la calzada.

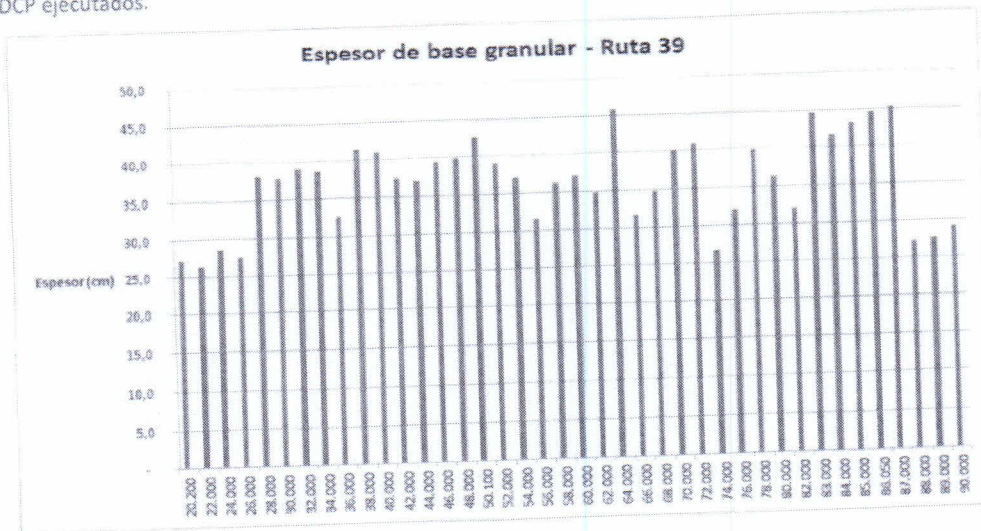
b) Espesores de base granular

El gráfico que se presenta a continuación resume los espesores de tosca granítica existentes, a partir de las nivelaciones hechas en el fondo de excavación y complementado por la interpretación de los ensayos DCP ejecutados.

Del análisis estadístico de la muestra obtenida surge que el percentil 10 (P10) asciende a 27,48cm mientras que el percentil 25 (P25) llega a 32,03cm. Ya para el percentil 50 o mediana (P50) el resultado es 37,40cm.

Cabe acotar que por lo general los espesores a (+) y a (-) fueron prácticamente coincidentes, aunque se observaron casos como en la progresiva 74.000 donde en el borde a (+) el espesor es de 46,0cm y en el borde a (-) es de 20,9cm. La causa de este tipo de diferencias es atribuible a las curvas altamente peraltadas que existen en el tramo, donde en algunas quizá parte del peralte fue conseguido en la capa granular.

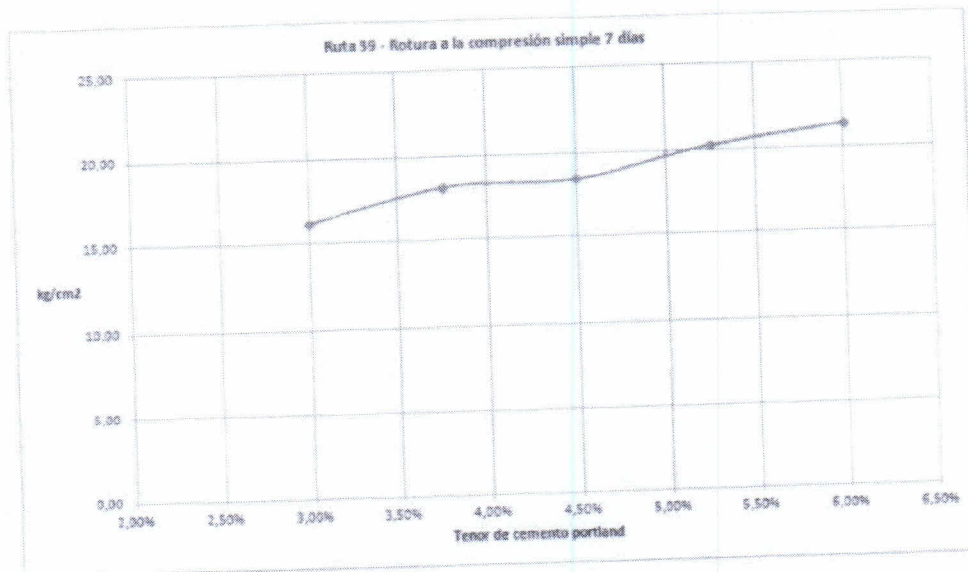
Los resultados obtenidos en el laboratorio central de Hernández y González para una muestra obtenida in situ en la progresiva 64K000, dosificada con tenores que van de 3,0% a 6,0% y con rotura a los 7 días de curado, muestra que valores de 20kg/cm² son posibles con tenores de cemento portland del orden de 5,2% en peso como se muestra en el siguiente gráfico.

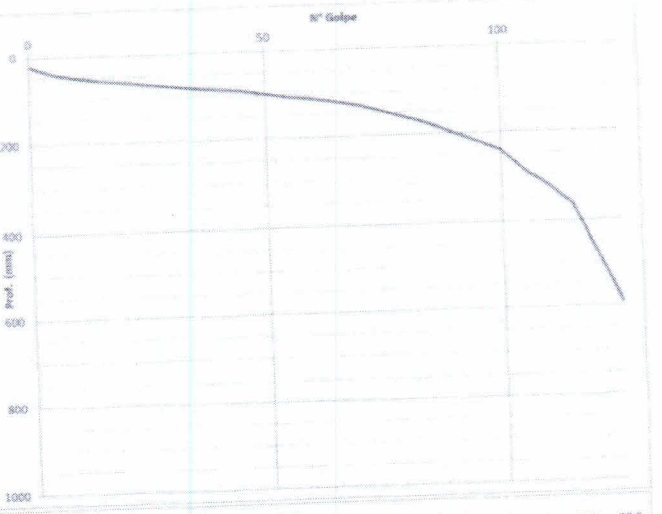
Lectura inicial (mm): 59

N° Golpe	lectura (mm)	Profundidad (mm)	W	W ₅₀	lectura (mm)	Profundidad (mm)	W
0	62	33	-	130			
5	101	42	3,8	131			
10	111	52	3,0	130			
15	118	59	1,4	145			
20	121	64	1,0	170			
25	129	70	1,2	175			
30	135	76	1,2	180			
35	140	81	1,0	185			
40	144	85	0,8	190			
45	149	90	1,0	195			
50	158	99	1,8	200			
55	166	107	1,6	209			
60	171	112	1,0	210			
65	180	121	3,8	215			
70	186	130	3,8	220			
75	205	146	5,2	225			
80	230	161	6,0	230			
85	237	176	6,4	235			
90	258	199	4,2	240			
95	279	220	4,2	245			
100	300	241	4,2	250			
105	348	289	9,6	235			
110	380	321	6,8	280			
115	423	364	6,6	285			
120	535	476	22,4	270			
125	651	592	22,2	275			
130				280			
135				285			
140				290			
145				295

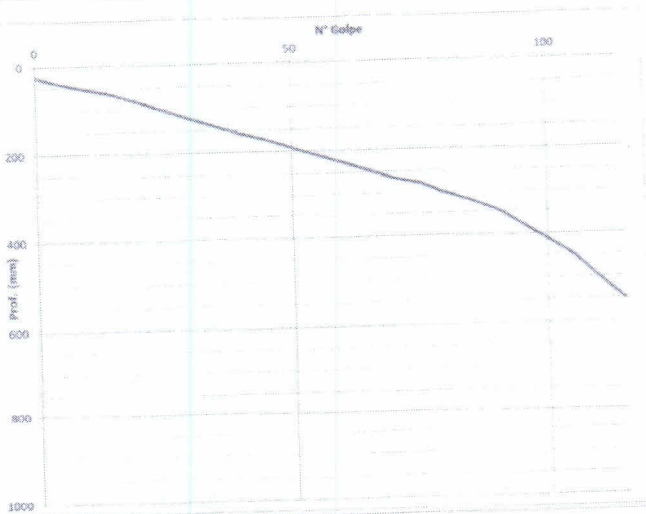
Lectura Inicial (mm): 57

N° Golpe	Lectura (mm)	Profundidad (mm)	b	N° Golpe	Lectura (mm)	Profundidad (mm)	b
0	82	25	-	130			
5	98	41	5,2	135			
10	111	54	2,6	140			
15	122	65	2,2	145			
20	141	84	3,8	150			
25	160	103	3,8	155			
30	178	122	3,8	160			
35	197	140	5,0	165			
40	216	159	5,8	170			
45	230	173	2,8	175			
50	243	192	3,8	180			
55	258	211	3,8	185			
60	266	229	3,5	190			
65	304	247	3,8	195			
70	323	266	3,8	200			
75	335	278	2,4	205			
80	358	301	4,5	210			
85	377	320	3,8	215			
90	401	344	4,0	220			
95	434	377	6,5	225			
100	470	413	7,2	230			
105	507	450	7,4	235			
110	559	502	10,4	240			
115	608	551	9,5	245			
120				250			
125				255			
130				260			
135				265			
140				270			
145				275

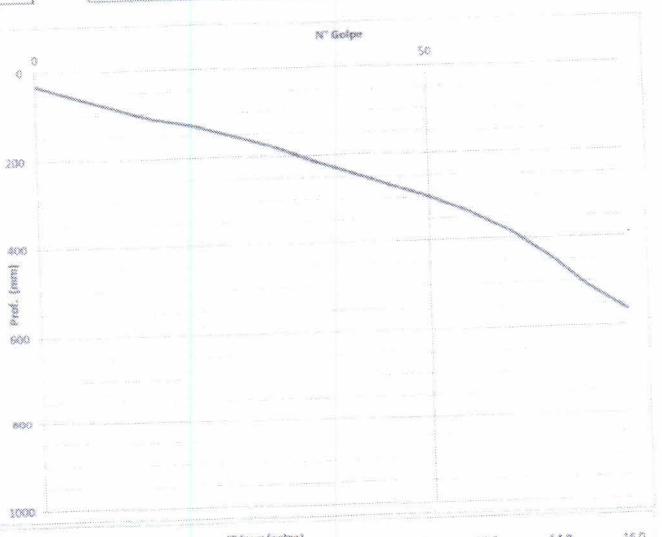
Lectura inicial (mm): 44

N° Golpe	lectura (mm)	Profundidad (mm)	W	N° Golpe	lectura (mm)	Profundidad (mm)	W
0	90	21	-	190			
5	124	60	5,8	195			
10	150	86	5,2	190			
15	176	112	5,2	185			
20	192	128	3,2	170			
25	217	153	5,0	175			
30	242	178	5,0	180			
35	273	209	8,2	185			
40	304	240	6,2	190			
45	334	270	6,0	195			
50	362	298	5,6	200			
55	399	335	7,4	205			
60	443	379	8,8	210			
65	502	438	11,8	215			
70	574	510	14,4	220			
75	627	563	10,6	225			
80				230			
85				235			
90				240			
95				245			
100				250			
105				255			
110				260			
115				265			
120				270			
125				275			
130				280			
135				285			
140				290			
145				295

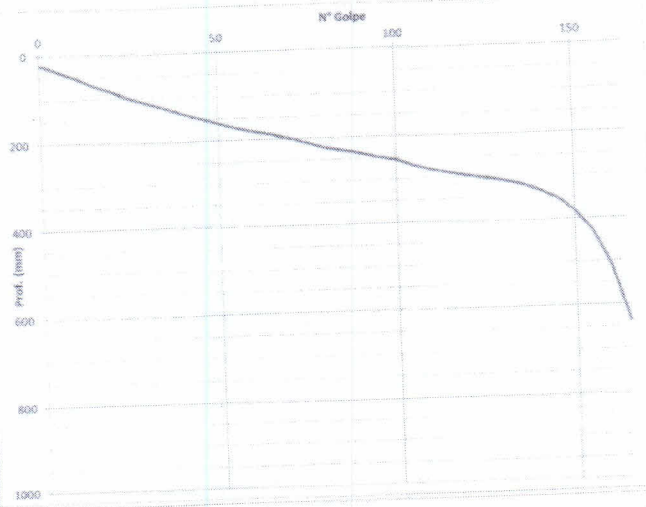
lectura inicial (mm): 60

N° Golpe	Lectura (mm)	Profundidad (mm)	β	IP Golpe	Lectura (mm)	Profundidad (mm)	β
0	81	21	-	150	447	362	6,2
5	96	36	3,0	155	490	430	8,6
10	112	52	3,2	160	570	510	16,0
15	131	71	3,8	165	696	696	25,2
20	144	84	2,6	170			
25	160	100	3,2	175			
30	172	112	2,4	180			
35	184	124	2,4	185			
40	198	138	2,8	190			
45	210	150	2,4	195			
50	222	162	2,4	200			
55	234	174	2,4	205			
60	242	182	1,6	210			
65	250	190	1,6	215			
70	260	200	2,0	220			
75	271	211	2,2	225			
80	283	223	2,4	230			
85	290	230	1,4	235			
90	297	237	1,4	240			
95	307	247	2,0	245			
100	315	255	1,6	250			
105	330	270	3,0	255			
110	342	282	2,4	260			
115	350	290	1,6	265			
120	357	297	1,4	270			
125	363	303	1,2	275			
130	370	310	1,4	280			
135	378	318	1,6	285			
140	382	332	2,8	290			
145	411	351	3,8	295
