Montevideo, 20 de mayo de 2010.

Informe Final de Gestión y Recuperación Ambiental – Enero a Mayo 2010

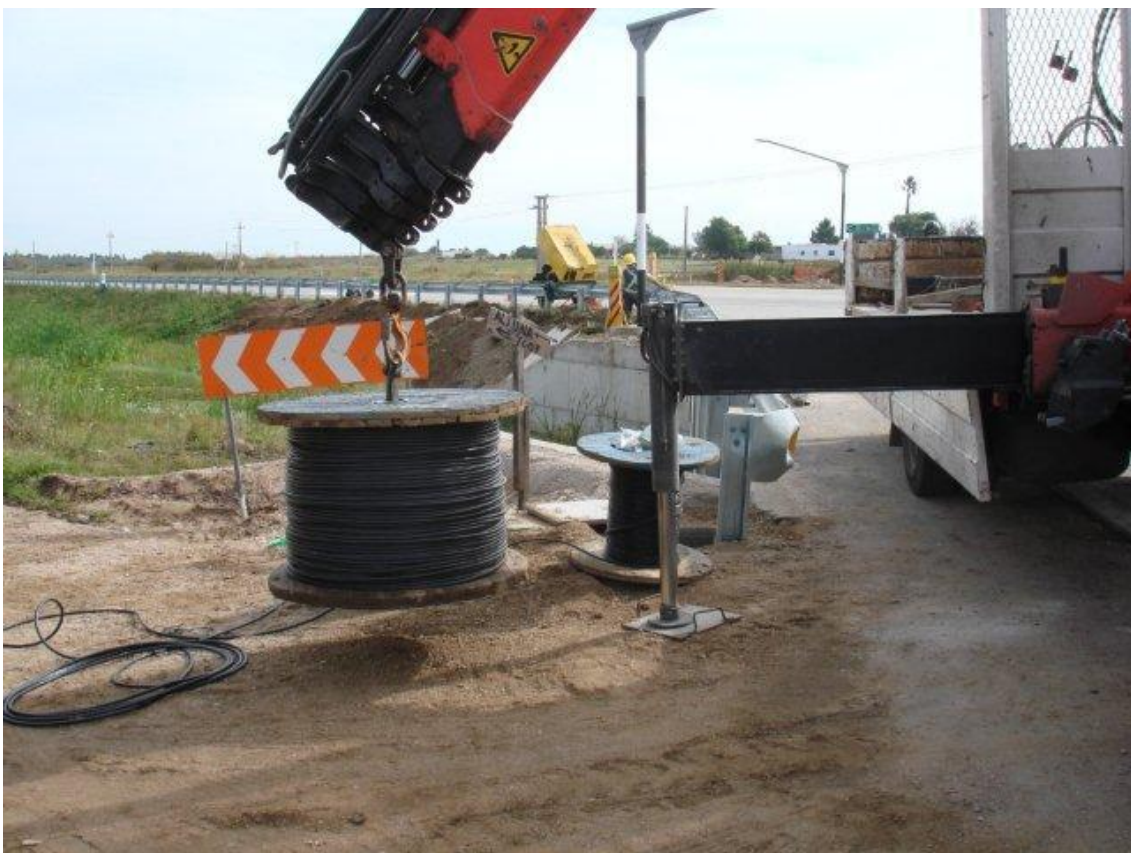
CAMION GRÚA DE CCH MOVILIZANDO BOBINA DE CABLE.

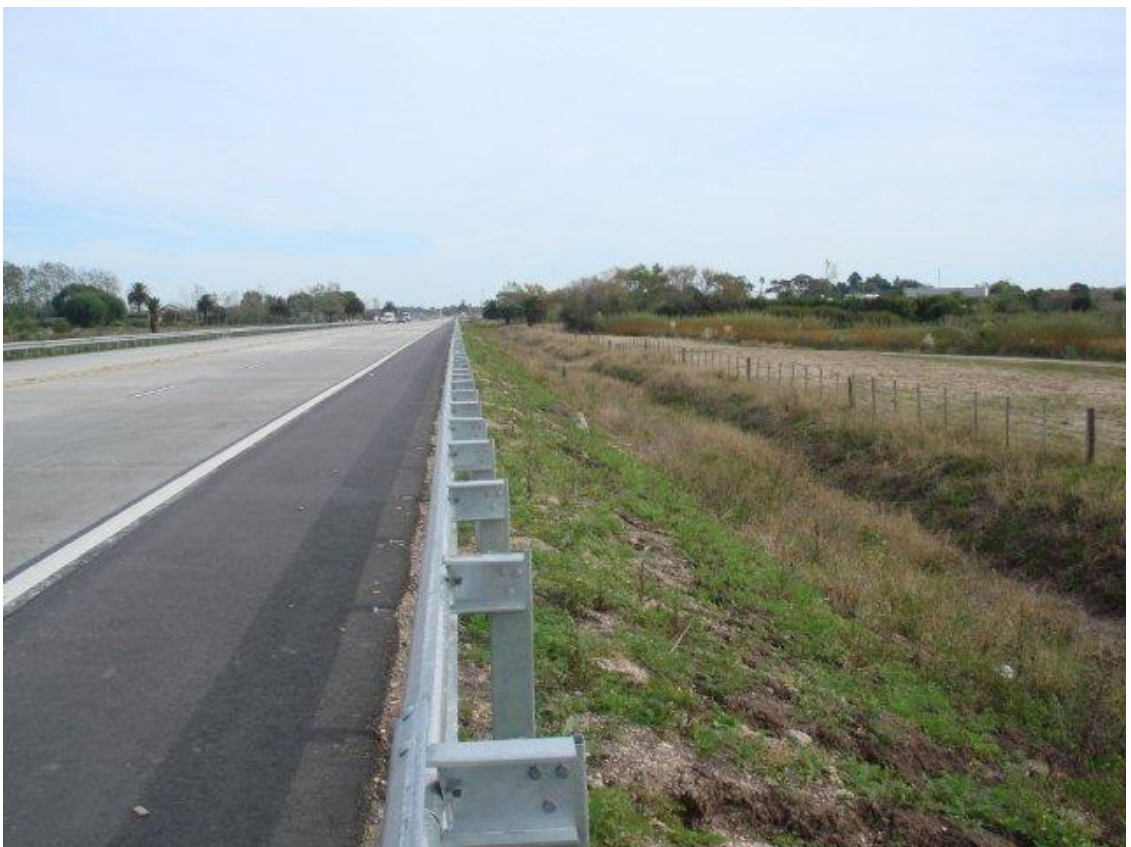
CANAL CAÑADA EL DRAGÓN LADO A (-): FAUQUET A MELILLA. TALUDES EMPASTADOS.

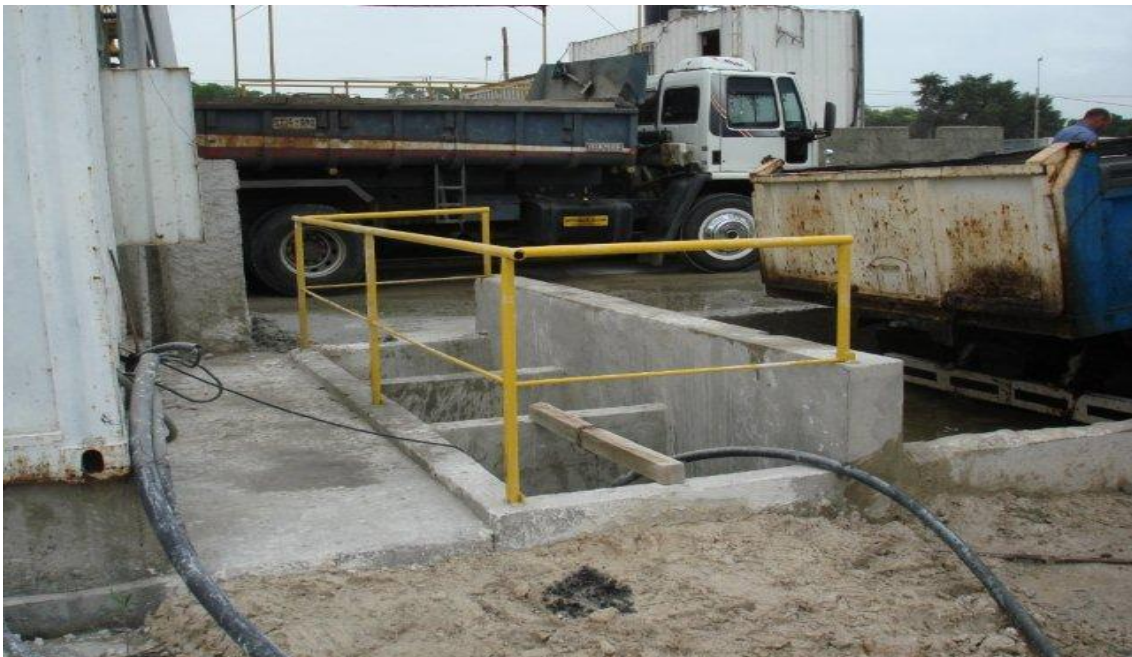
PILETAS DE DECANTACIÓN. SE LIMPIAN PERIODICAMENTE CON BAROMÉTRICA.

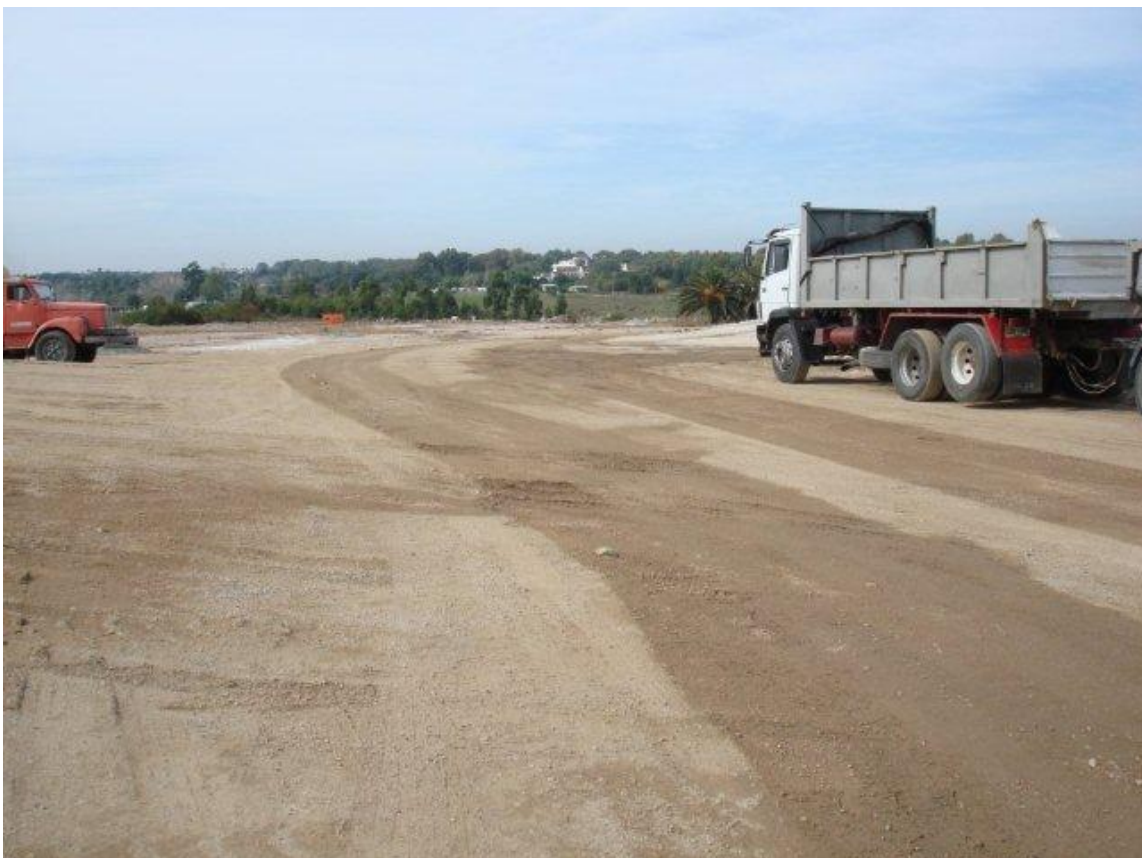
RIEGO DE AGUA PALIATIVO DE POLVO.

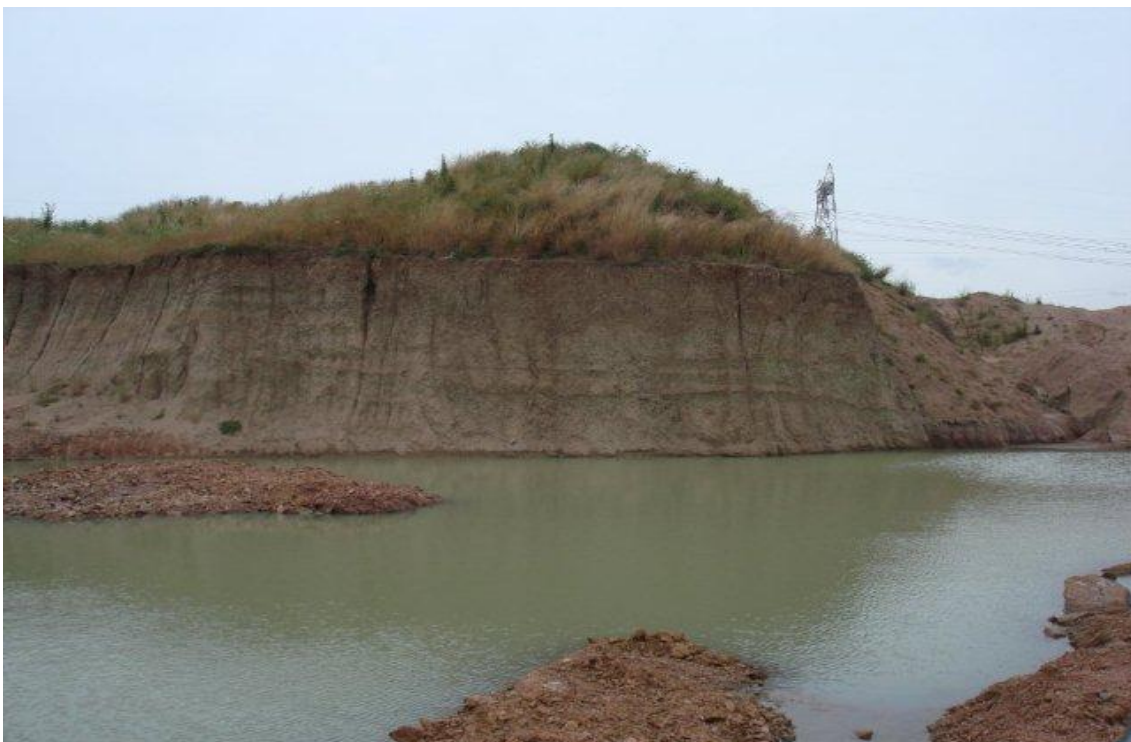
PRESTAMO #4. PISO INUNDADO DEBIDO A LLUVIAS RECIENTES. DESTAPE DE CANtera COMERCIAL.
