Informe de Gestión Ambiental año 2009

CANAL CAÑADA EL DRAGÓN – TRAMO MELILLA RUTA 5

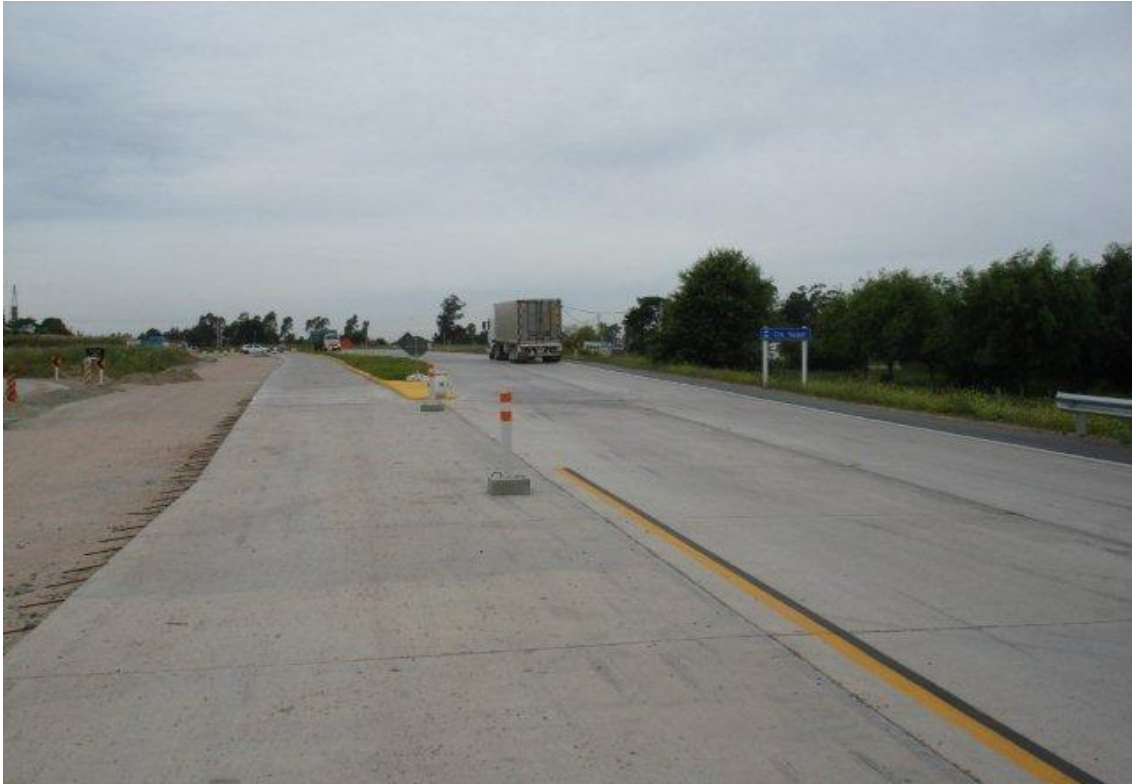
EMPALME FAUQUET PROGRESIVAS MENORES. CANTEROS CENTRALES EMPASTADOS

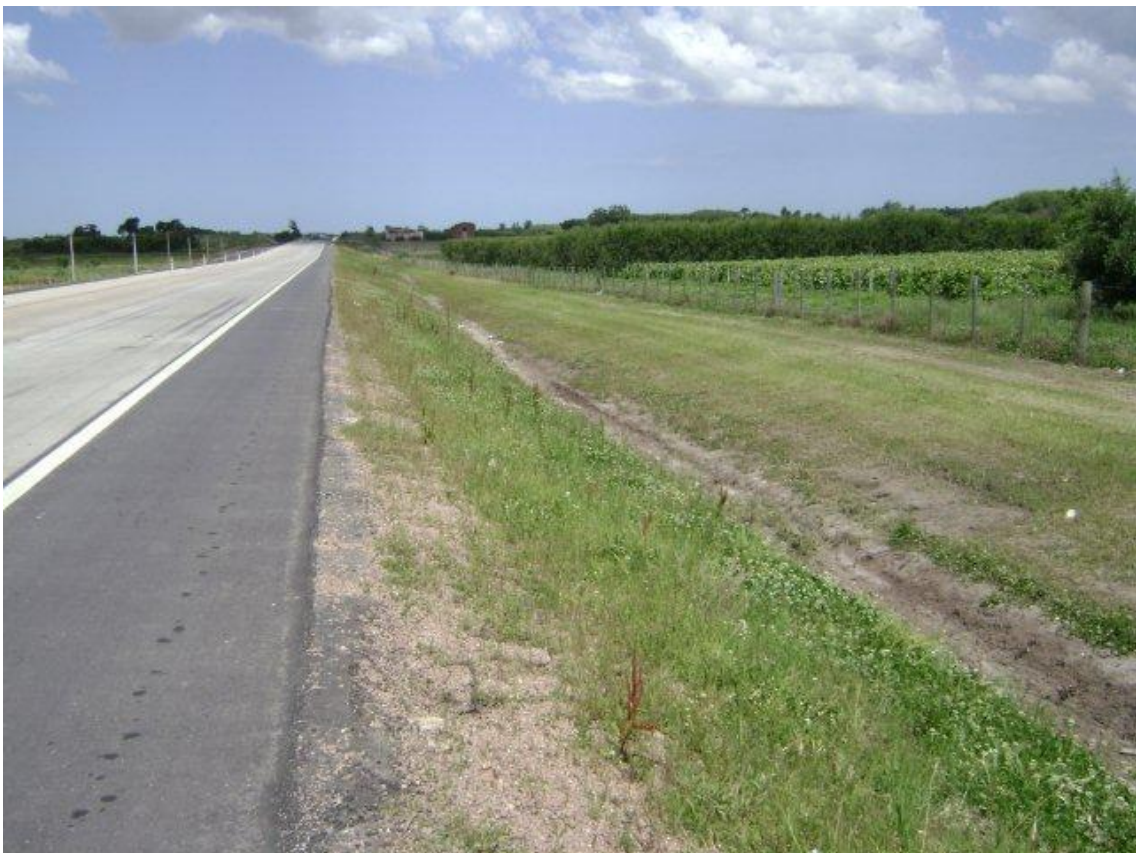
Banquina sur, suelo pasto (talud y contratalud) y pasto cortado.

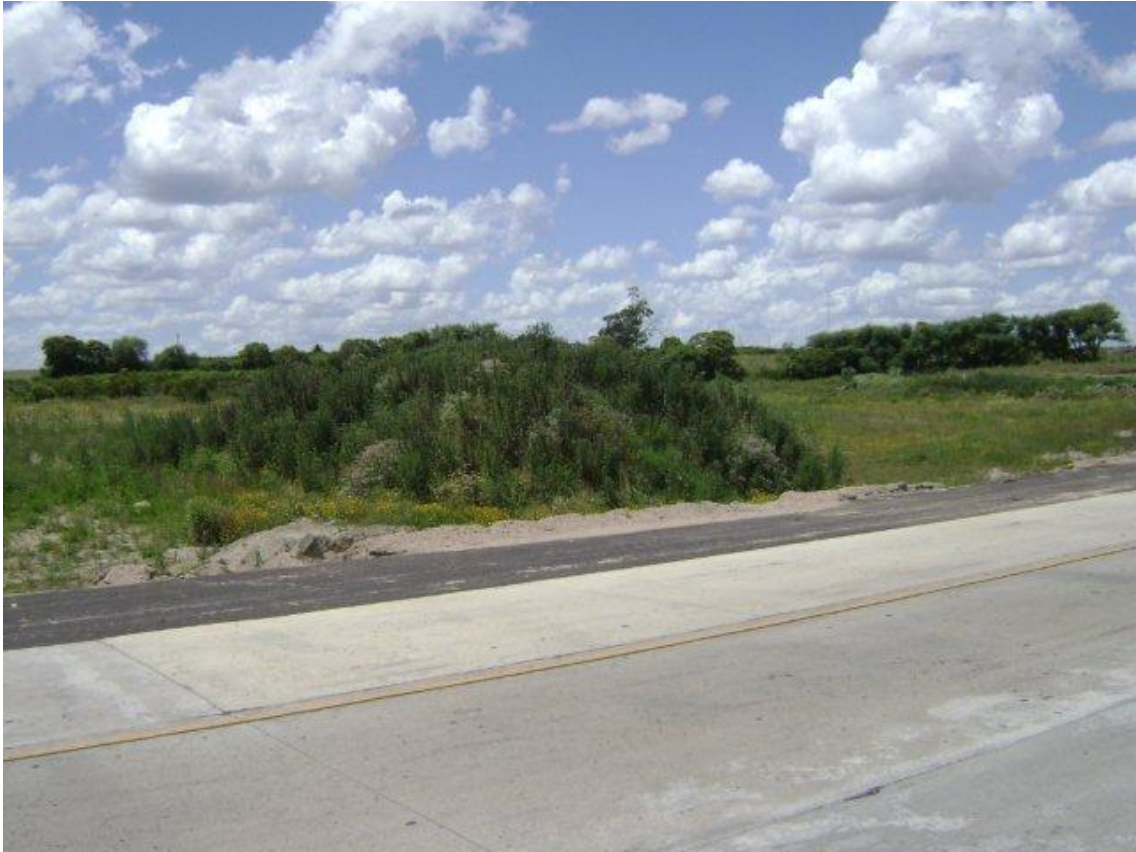
Acopio de suelo vegetal

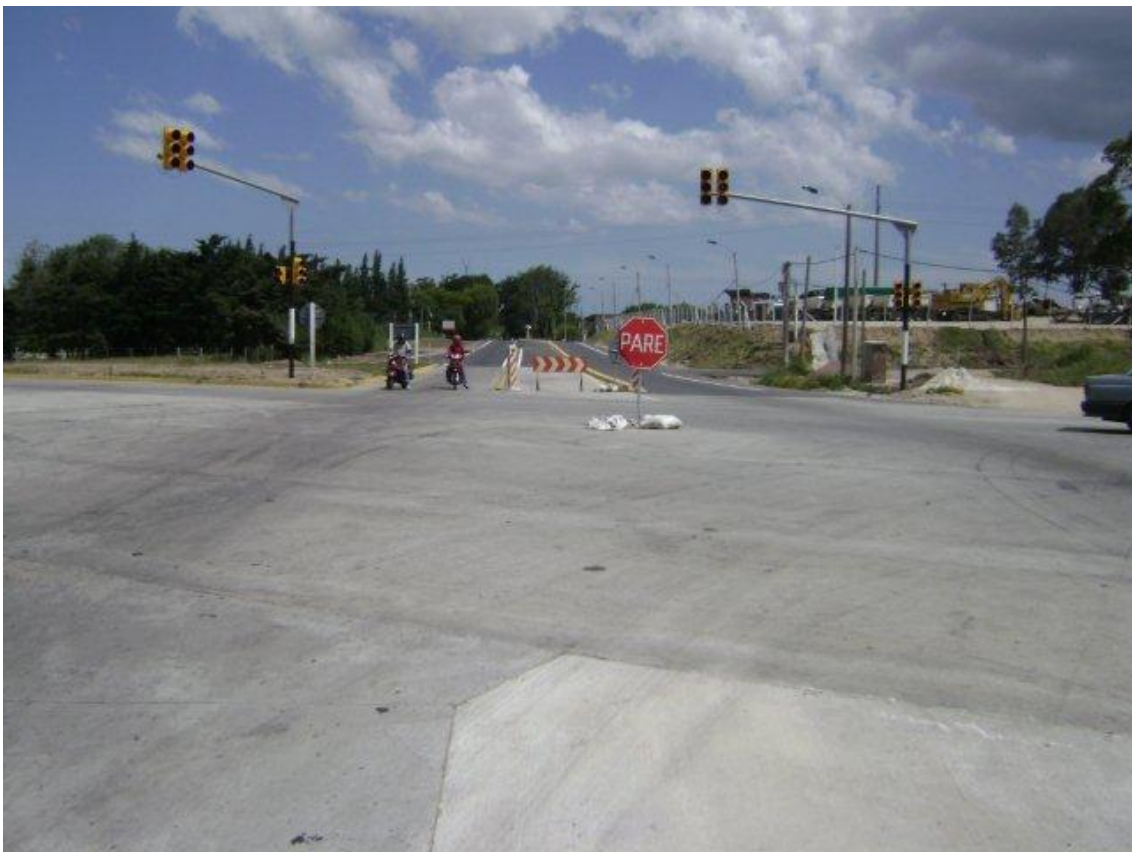
Vista del empalme del ACP con Cno. Mendoza (ver señalización y semáforos instalados, próximos a habilitar).

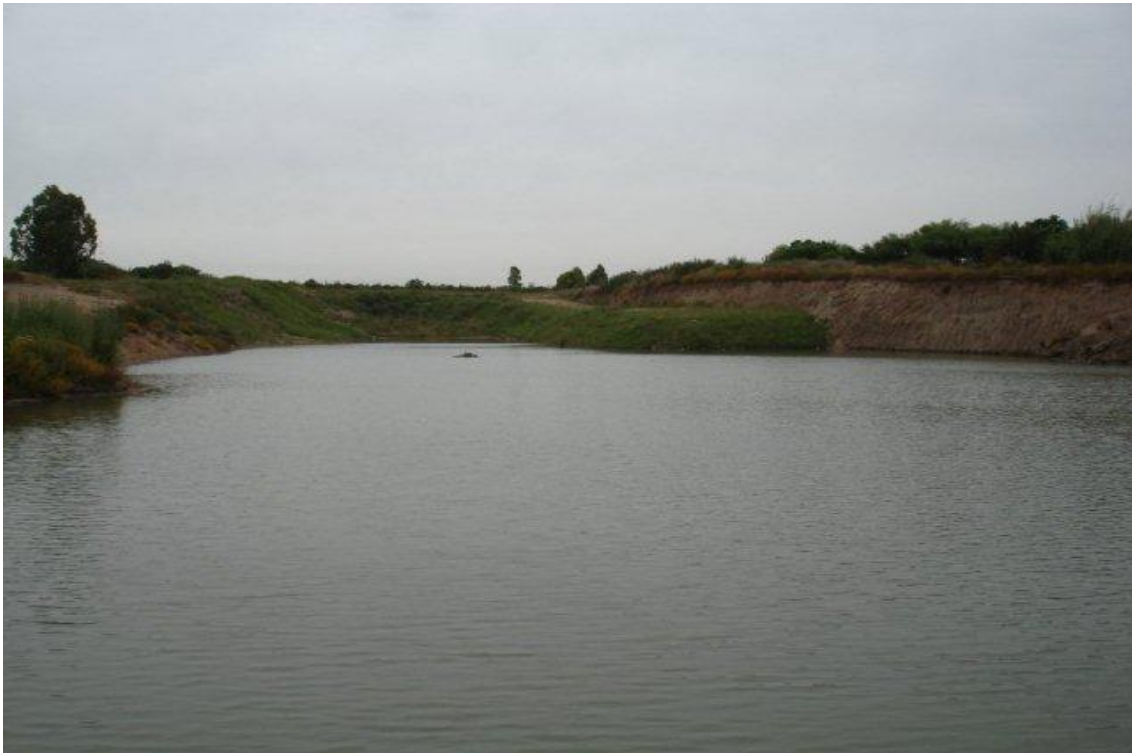
PRESTAMO #2 Y DEPÓSITO DE TIERRAS NO APTAS PARA TERRAPLENES PROVENIENTES DE LA ZONA DE MELILLA Y RUTA 5. PISO INUNDADO DEBIDO A LLUVIAS RECIENTES. SE REALIZARÁ, A LA BREVEDAD, SANGRADOR DE DESAGÜE HACIA EL ARROYO UBICADO A ESPALDAS DEL OBSERVADOR. PREDIO PROPIEDAD DE CVC S.A.
